„CONTREFAÇON“

AZIATIQUE

5 POINTS D'ATTENTION

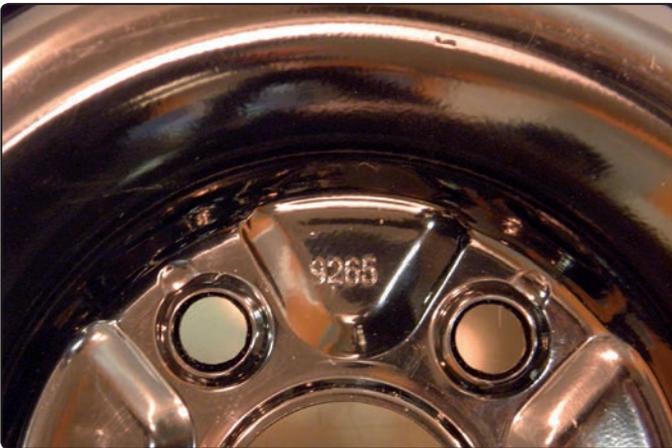
• ILLÉGAL

Jante Toyota Avensis 9265:

Aucune homologation, identification incomplète, code article KFZ falsifié.

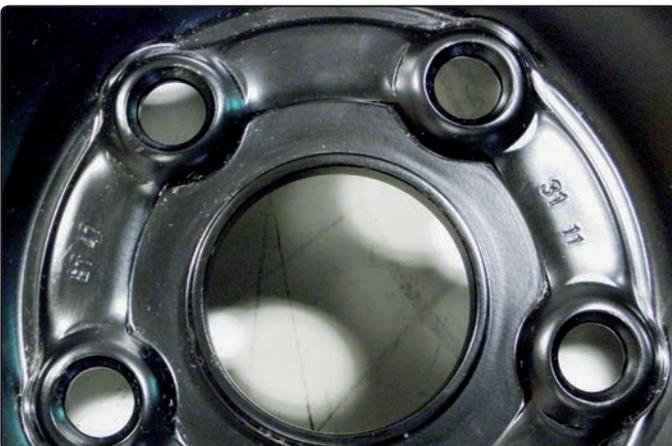
• INCOMPLET

Jante Groupe Volkswagen 9165:

ABE pas encore attribué.

Marquage de la jante:

31-11 15x6J KBA48677 ET47.

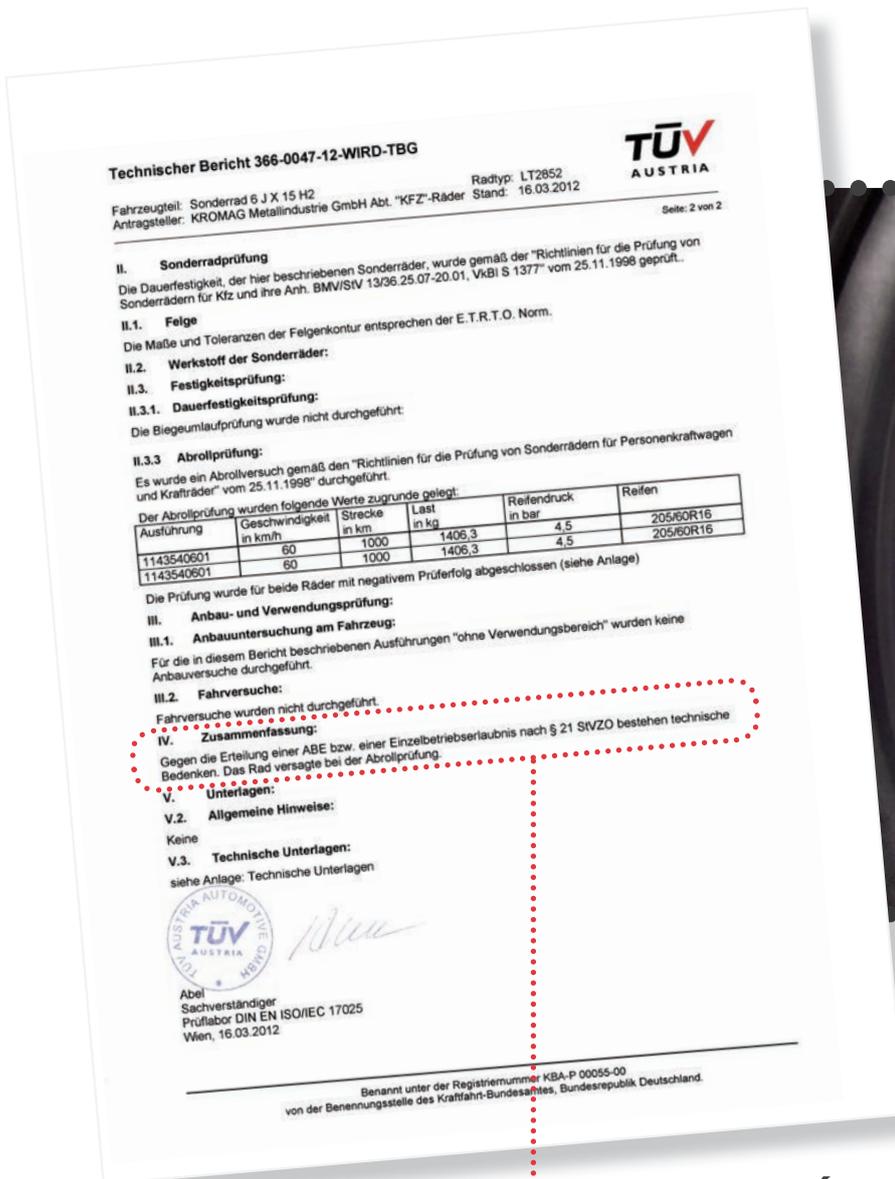
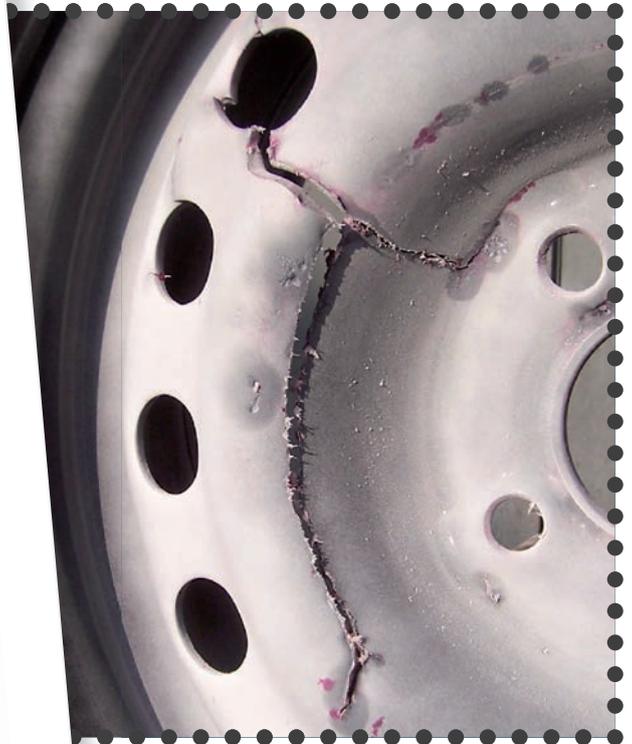
RAPPORT TÜV AUTRICHE

• RÉSUMÉ RAPPORT TÜV:

IV. RÉSUMÉ:

Il y a des incertitudes lors de l'allocation d'un ABE ou une approbation individuelle pour le type suivant §21 StVZO. La jante n'a pas passé le test „cylindrage de jante“.

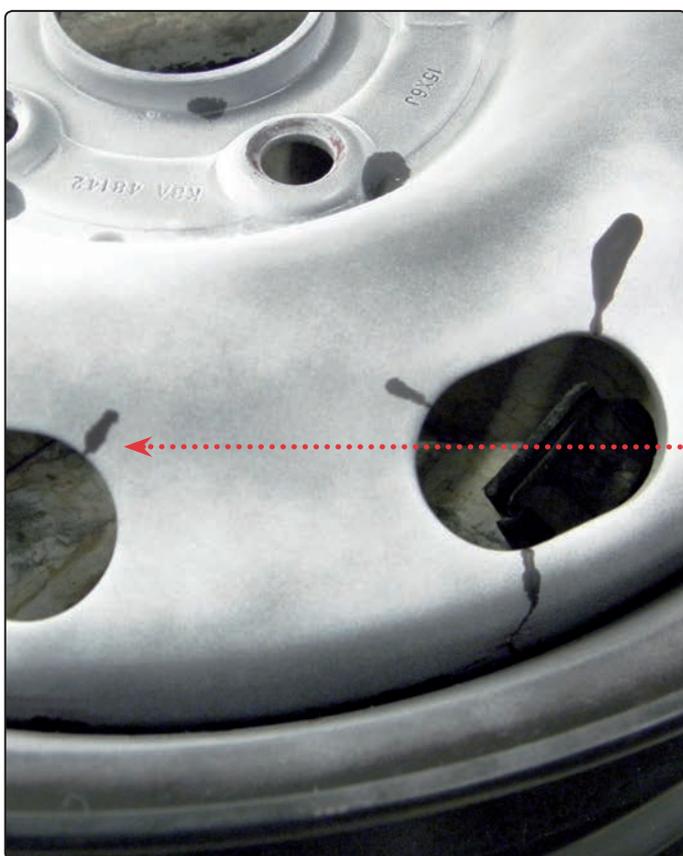
- **FORCE PORTATIVE INSUFFISANTE**

*Jante Groupe Volkswagen 9165:
Début de déchirure à côté des trous de
ventilation par 555kg de pression au lieu de
625kg.*

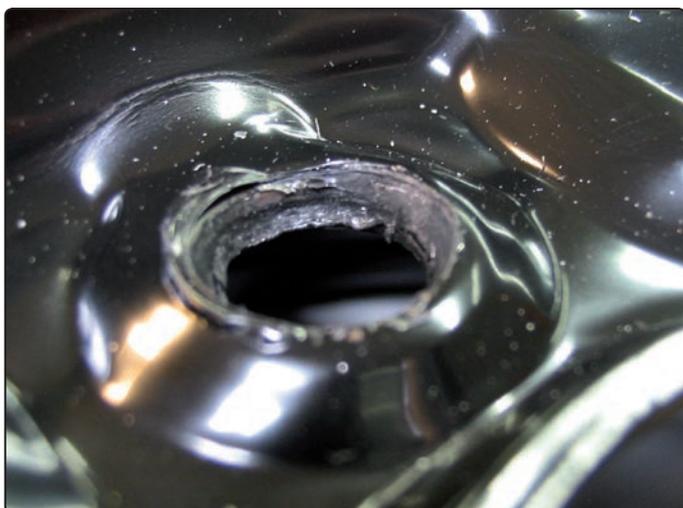
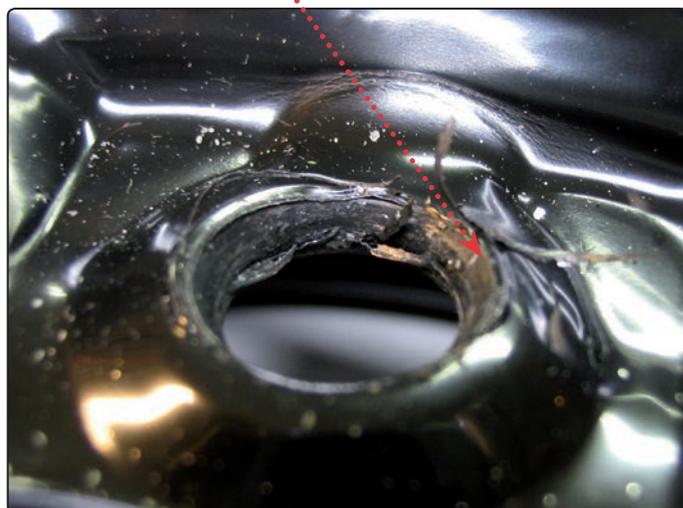
- **BOULONS QUI SE DÉVISSENT**

*Jante Mazda 9980:
Couche de laque trop épaisse.*

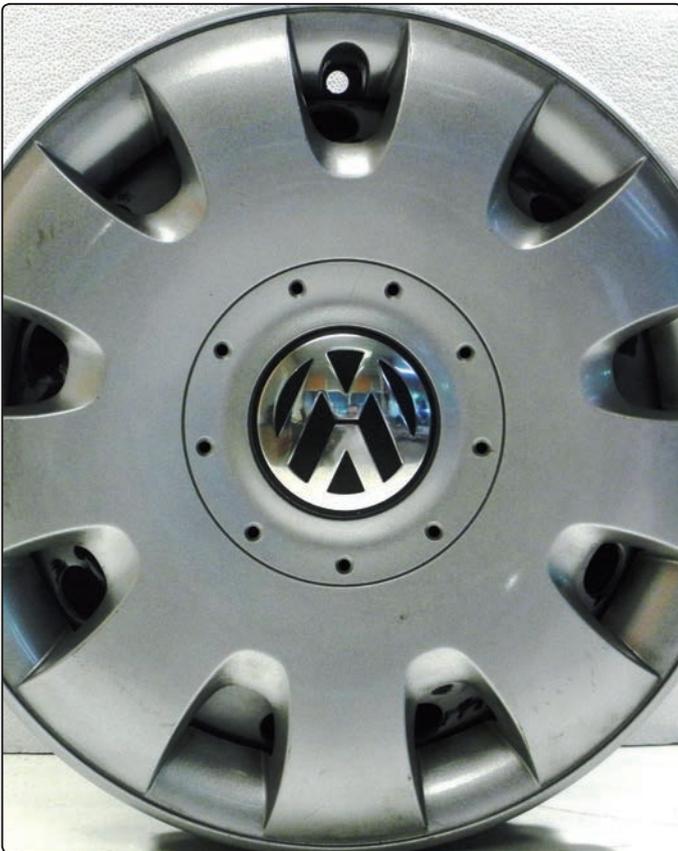
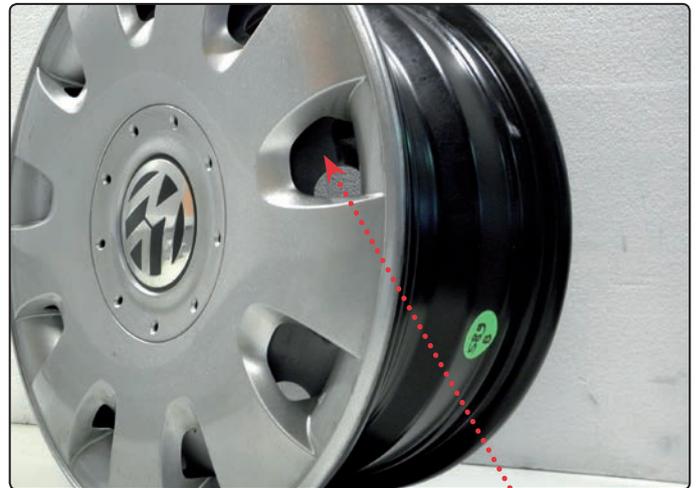
- **SURCHAUFFE DES FREINS**

*Jante Groupe Volkswagen: 9165:
10 trous de ventilation au lieu de 20 et
mauvaise alignement de la jante et cache-
moyeu.*

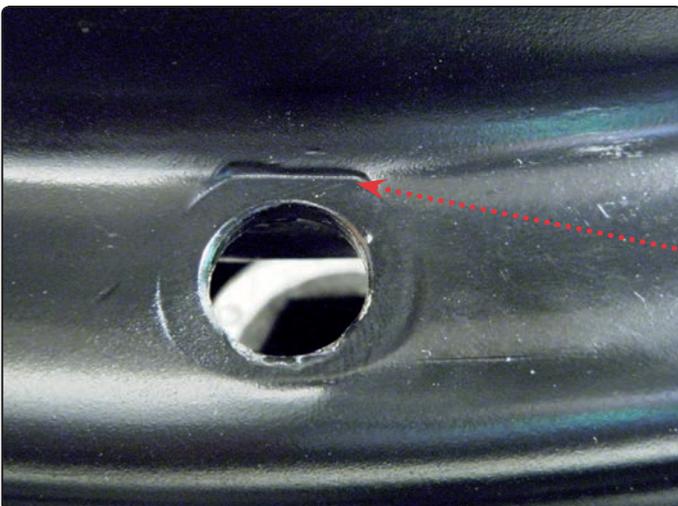
- **ENDOMMAGEMENT
AU PNEU OU SOUPAPE**

*Jante Groupe Volkswagen 9165:
Rudesse autour du trou de la valve.*

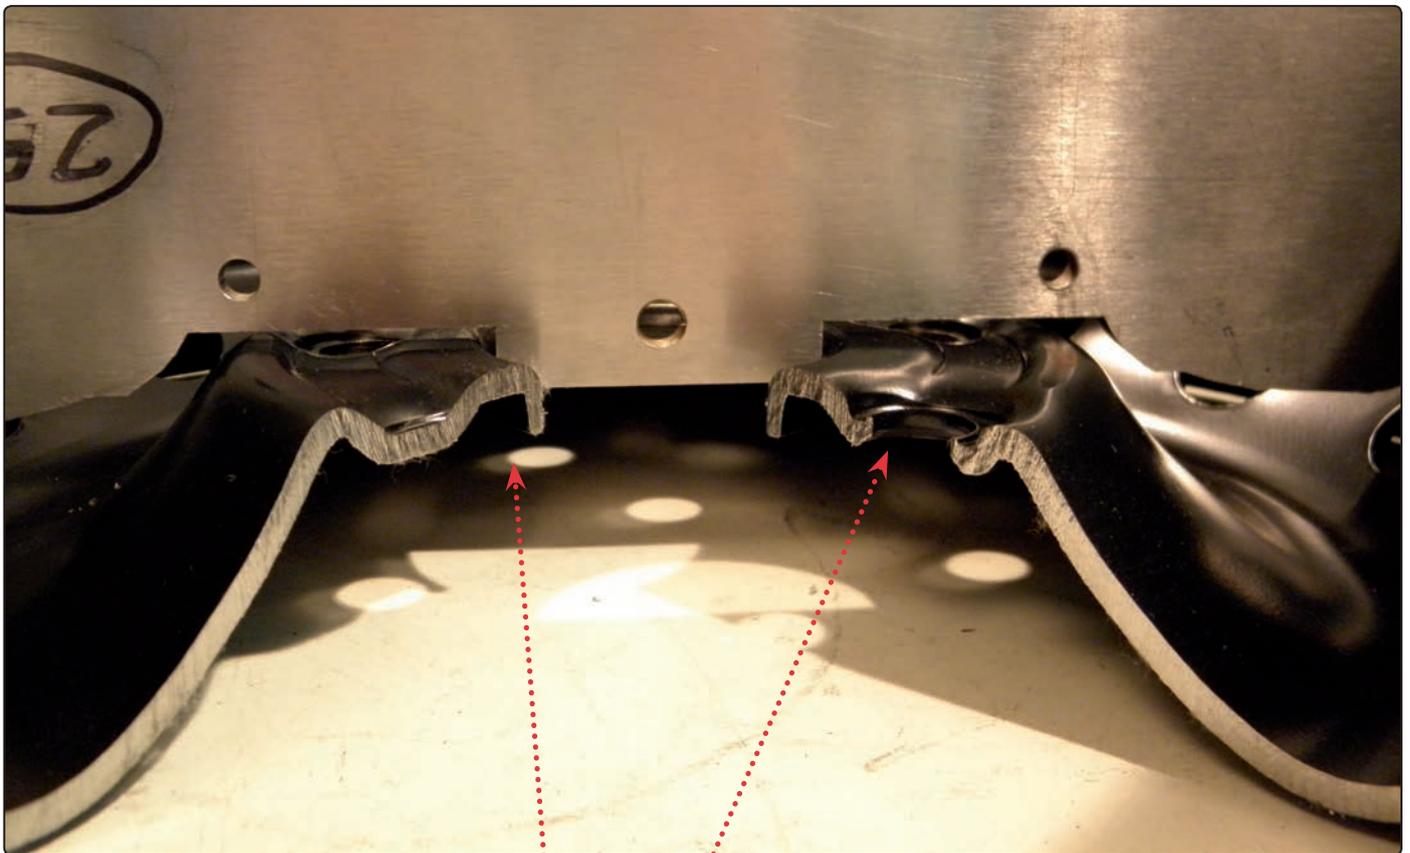
CONTOURS DE ROUE LIBRE

• CONTOURS ET FREINS

*Jante Groupe Volkswagen 9165:
Roue bloqué sur certains modèles
du Groupe Volkswagen.*

• MESURES

*Jante Groupe Volkswagen 9165:
Les mesures des 3 modèles testés
dépassent largement les taux de tolérance.*

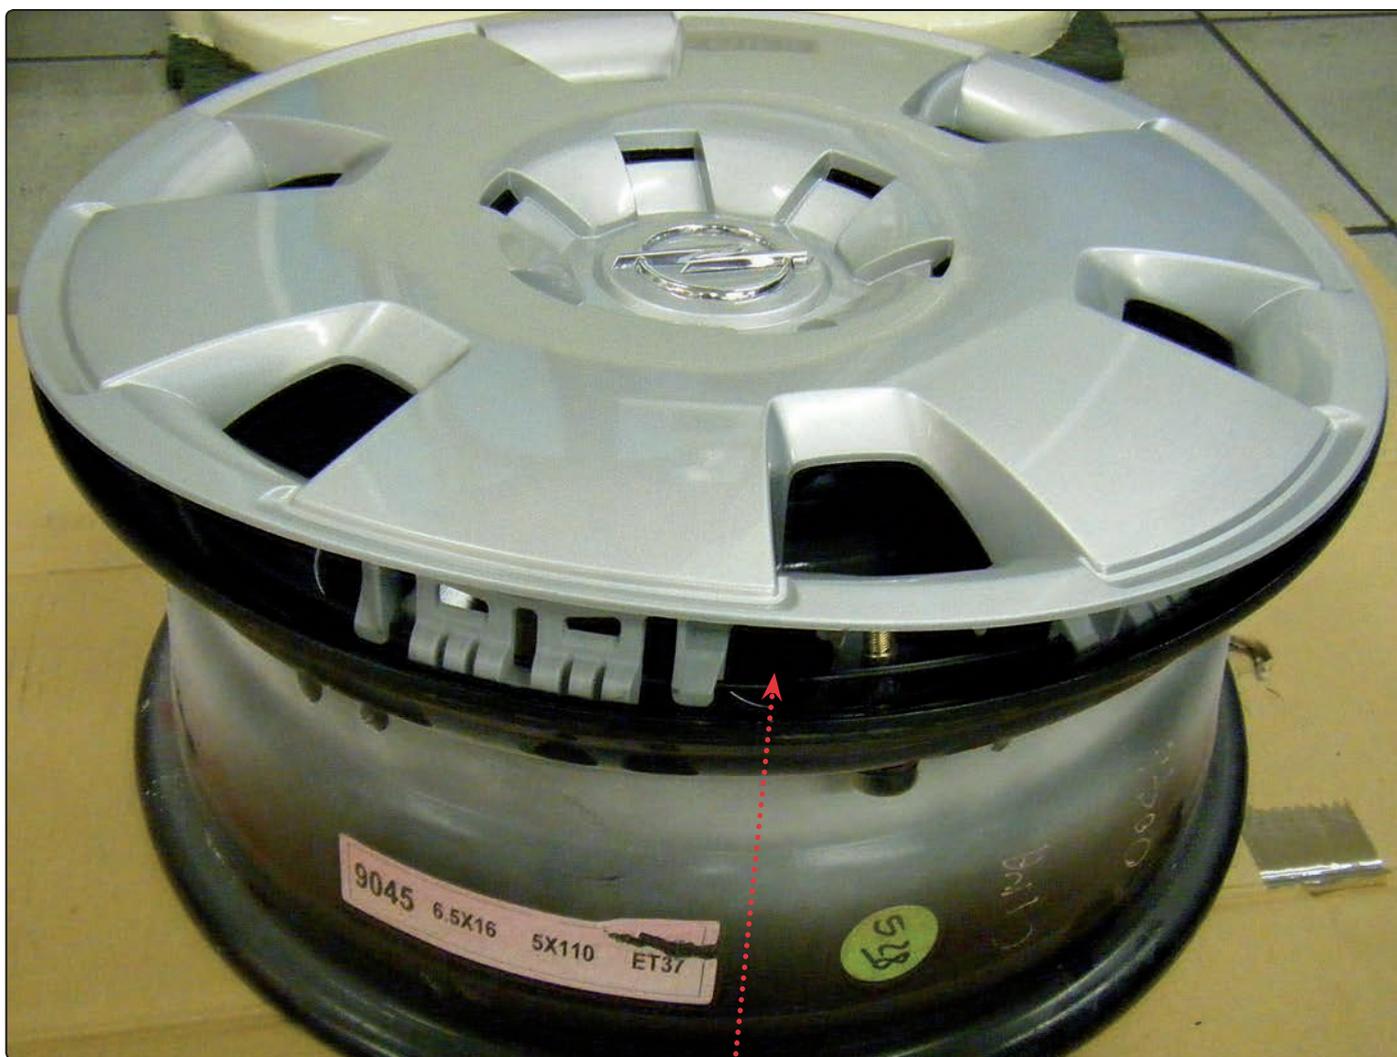
03 ABE CACHE MOYEU

• CACHE MOYEU

Jante Opel 9045:

Le cache moyeu ne s'adapte pas à cause d'un profil de jante différent et l'épaisseur du matériel qui ne correspond pas aux spécifications.

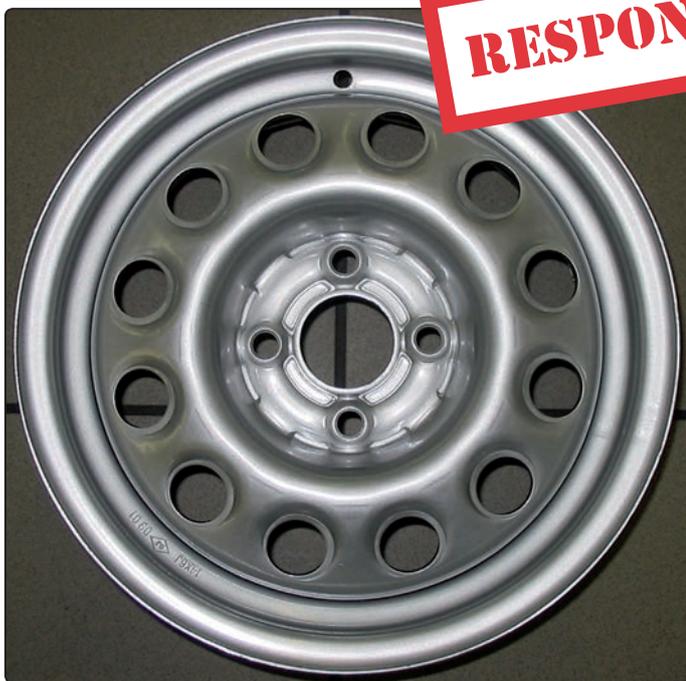
• INCOMPLET

Jante Volkswagen 7500:

Marquage sur le voile

Mais rien sur le cœur de la jante.

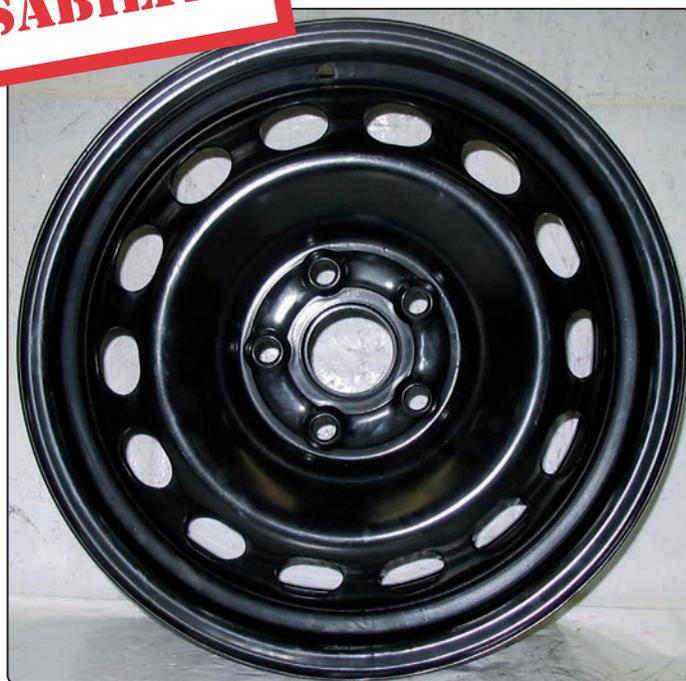
• AUCUN MARQUAGE

Jante Volkswagen 9915:

Marquage manquant sur le voile et sur le cœur de la jante.
